Handwerk troef in restauratie van prestigieuze monumenten

Met de restauratie van de Sint-Martinuskerk van Beveren en grote delen van het Koninklijk Paleis op de Antwerpse Meir mag Renotec uit Geel andermaal een paar mooie referenties aan het indrukwekkende orderboek toevoegen. Dat het restaureren van oude gebouwen en monumenten een bijzonder minutieuze en vaak tijdrovende bezigheid is, bleek uit ons bezoek aan beide projecten.

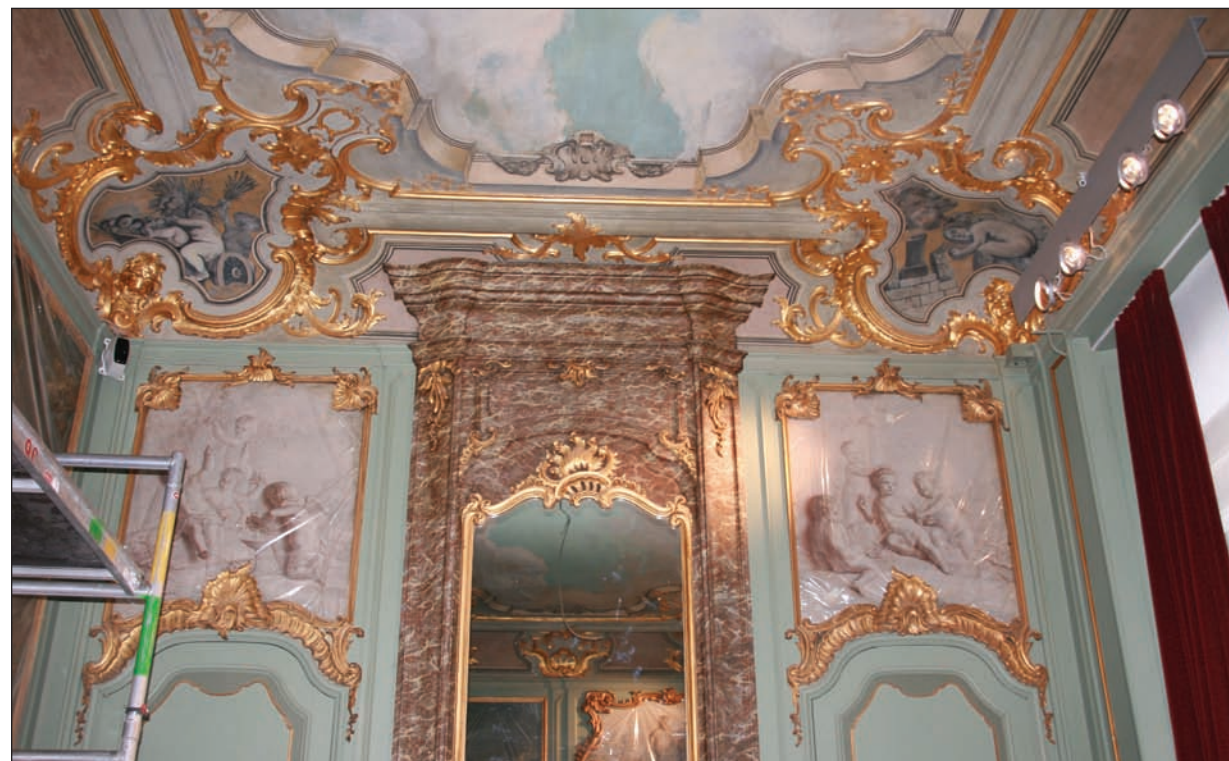
Minutieuze restauratie van het originele interieur op het gelijkvloers van het paleis

klassieke olieverf benadert. Op de benedenverdieping, waar onder meer de chocolaterie van Dominique Persoone komt, hebben we voornamelijk conserverend gewerkt. Het hout en de prachtig beschilderde wanden en plafonds in de salons werd zorgvuldig gereinigd en decoratief in hun volle glorie hersteld. Omdat grote delen intact waren, hebben we niets overschilderd, maar het originele verfwerk behouden en enkel de slechte stukken gerestaureerd met een zelfgemaakte olieverf. In totaal zijn we hier in het paleis ruim een jaar aan de slag geweest."

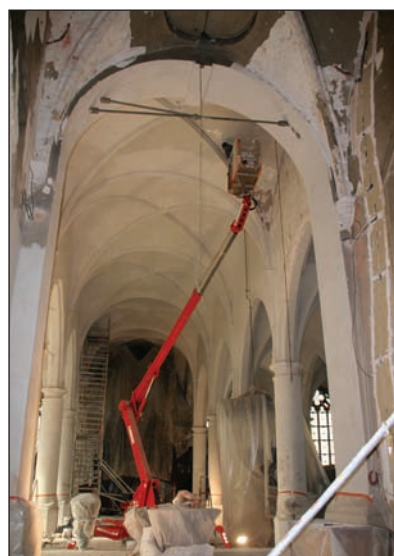
Restauratie van de Sint-Martinuskerk in Beveren

met Luc De Wolf en Kris Bergen van groothandel TSV paints, waar Renotec klant is, naar de Sint-Martinuskerk van het Oost-Vlaamse Beveren. "Ook hier zijn we al geruime tijd aan slag", gaat Luc verder. "De wanden en plafonds van de kerk verkeerden in erbarmelijke toestand, vandaar dat we de beslissing hebben genomen om het interieur volledig te 'ontverven'. Dat betekent dat we op sommige plaatsen tot 10 kalklagen moesten verwijderen. Ongeveer driekwart van het totale oppervlak hebben we droog afgebikt tot op de oorspronkelijke droge kalkmortel. Delen zoals de zijbeuk die later werden aangebouwd hebben we zorgvuldig gedecapeerd omdat de laagdikte daar onvoldoende was op te behaieren. Bij de verwijdering van de bovenlagen kwamen ook oude schilderingen bloot. Eén daarvan in de zijbeuk hebben we kunnen bewaren en restaureren. Na de vrijlegging werd alles geschuurd en ontstof. Momenteel zijn we volop bezig met het volledig uitplamuren van zowel het publieke binnendeel als de sacristie. Ook hier maken we gebruik van Aguaplast Renovation Mix."

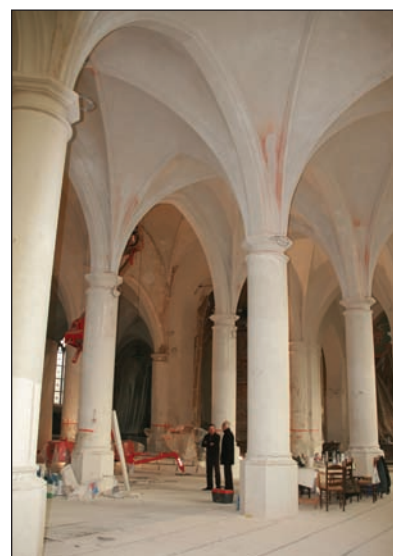
Het volledige interieur werd eerst blootgelegd en dan uitgeplamuurd

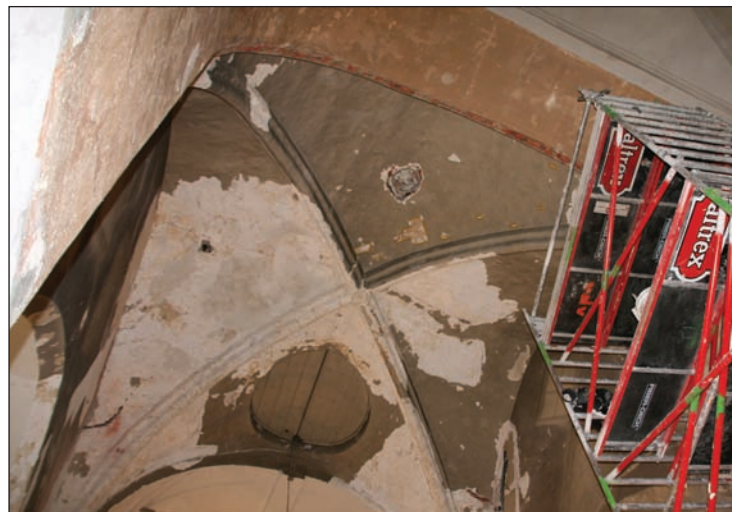
Tot 10 kalklagen moesten worden afgebikt

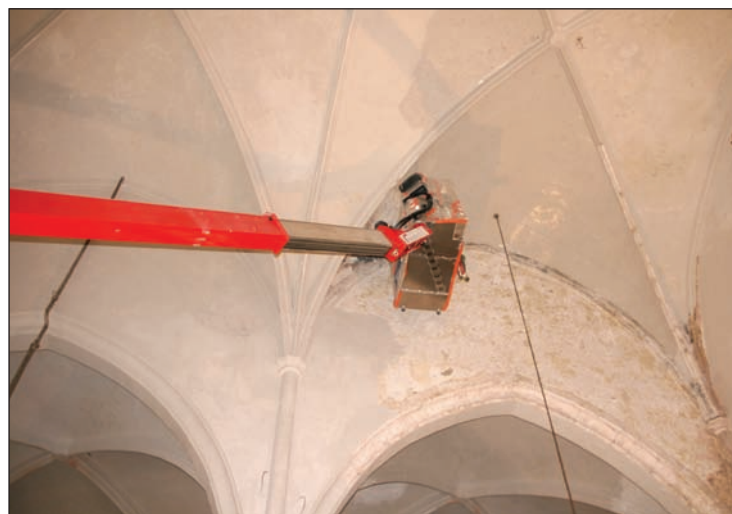
Na het uitplamuren wordt alles opnieuw geschuurd en ontstof

Na het uitplamuren worden de wanden en de plafonds van de kerk opnieuw geschuurd en ontstof. "Dan volgt nog de fixatie en de uiteindelijke afwerking met twee lagen kalkverf", besluit Luc De Wolf ons gesprek. "We zijn hier met ge-

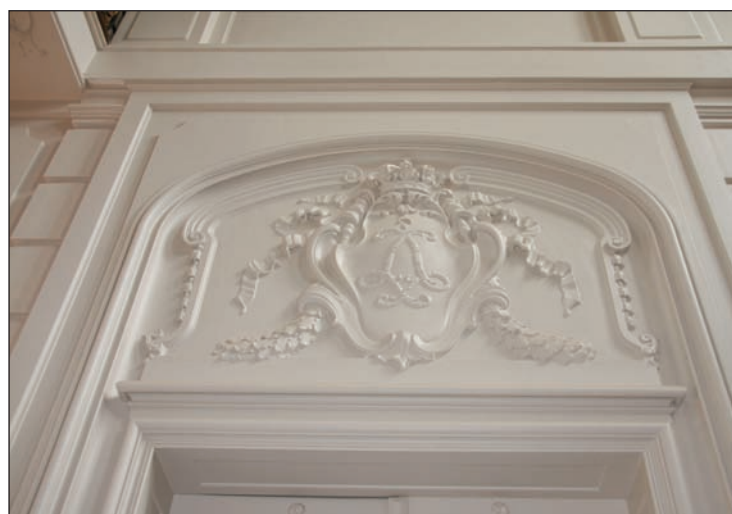
22Nauwkeurige herstelling van het lijstwerk met Renovation Mix

zijn, vroegen we aan Jan Graulus van Universal Imports. "Renovation Mix is een kant-en-klare renovatieplamuur voor niet-absorberende ondergronden. De pasta staat borg voor een buitengewone hechting en kan in een laag tot 5 mm dik worden aangebracht zonder krimpen of scheuren. Een ander voordeel is de lange open tijd."
